# 便器・部品一覧表 (工事業者様用)

# ロータンク・部品一覧表 (工事業者様用)

# 便器・ロータンク価格表（工事業者様用）

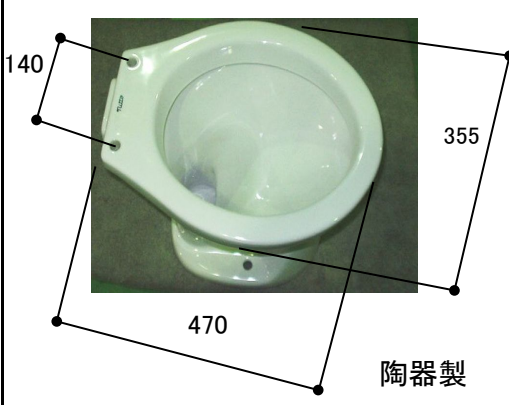
名称	品番	色	形状・寸法	備考
便器 (C710)	HET113	ベビー ホワイト

<p>陶器製</p>	床フランジ部品セット HHB131も同時に オーダー下さい。

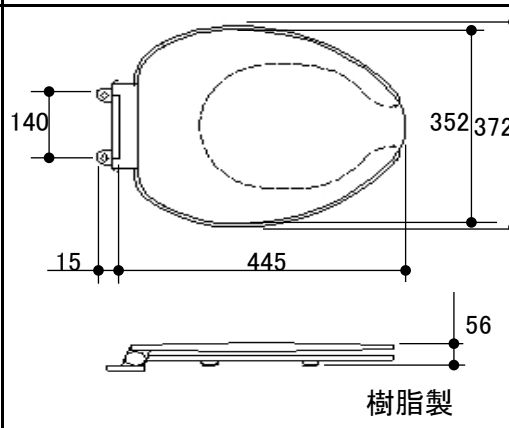
便座 便蓋 (DK-1300W)	HEA349	ホワイト

<p>樹脂製</p>	1989年は陶器製で したが現在は樹脂製 へ交換となります。 便座・便蓋セット交 換になります。
